SERVISNÍ BULLETIN		Typ letounu:	ALTO 912 TG ALTO NG
	č. SB-0-002-2024-CZ	ZÁVAZNÝ	Revize:	00

<u>Týká se:</u>	S/N: DF125, DF160, DF176, DF200, DF202, DF213
<u>Související ASB/SB/Sl a SL:</u>	Žádný
<u>Důvod:</u>	Kolize trasy směrového řízení s vnitřní konstrukcí trupu (v případě instalace posunutých pedálů)
<u>Předmět:</u>	Provést ruční opravu dle instrukcí
<u>Naléhavost:</u>	Okamžitě, před dalším letem
<u>Schválení:</u>	Výrobci zaslat fotografie a potvrzení o provedení
<u>Doba provedení:</u>	0.5 hod
<u>Hmotnost a těžiště:</u>	Změna hmotnosti: žádná Změna polohy těžiště: žádná
<u>Změna zatížení elektrické sítě:</u>	Žádná
<u>Modifikace přístrojů:</u>	Žádná
<u>Odkazy:</u>	Žádné
<u>Další ovlivněná dokumentace:</u>	Žádné
<u>Zaměnitelnost dílců:</u>	Žádná

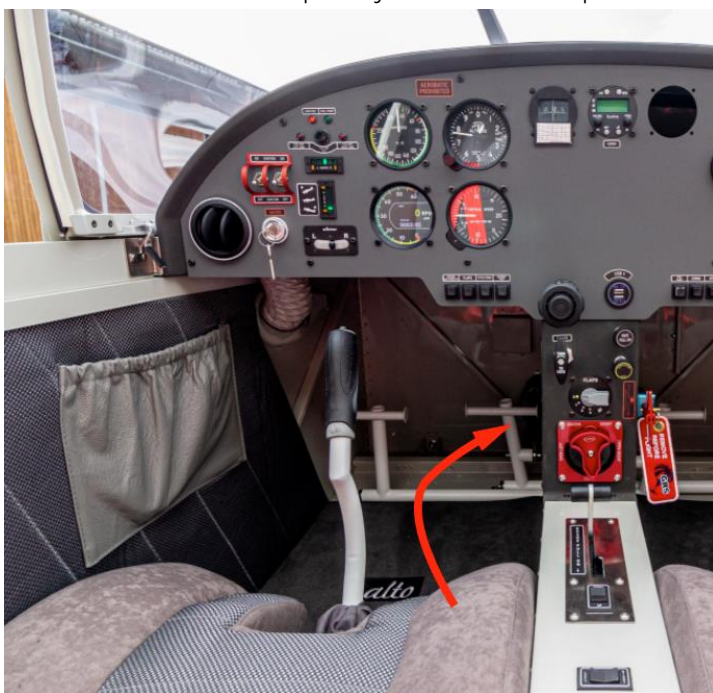
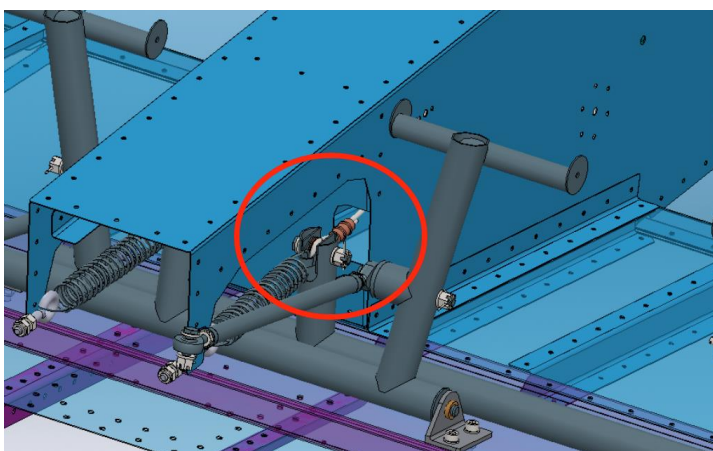
- 1) Místo kolize se nachází za přístrojovou deskou ve spodní části.

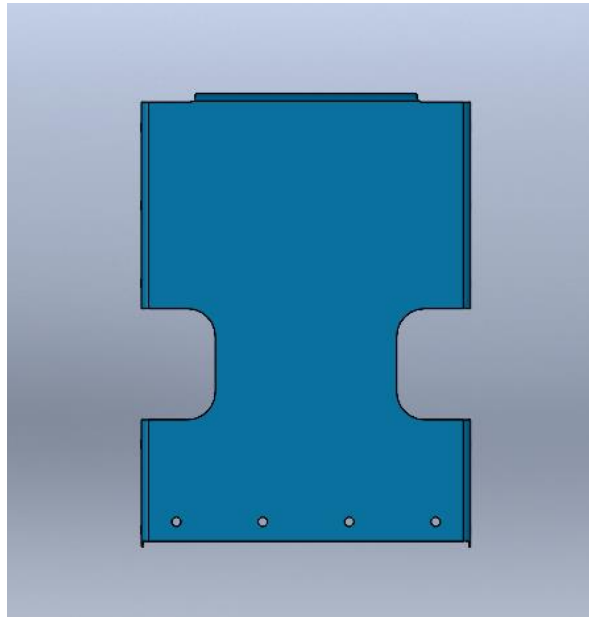
- 2) Přepážka, která je ovlivněna má číslo 2_02_11_09:

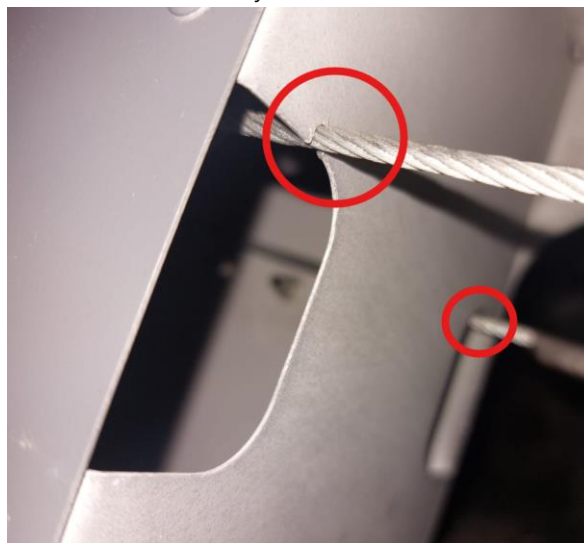
- 3) V případě instalace posunutých pedálů (směrem k požární přepážce) dochází ke kolizi s ovládacími lany směrového řízení:

- 4) V daném místě je potřeba výřez pro lana rozšířit a zkontrolovat stav samotných lan (roztřepení, opotřebení). Pozor, při rozšiřování otvoru nesmí dojít ke kontaktu ovládacího lana s rezným nástrojem. Rozšíření je nutné provést na obou stranách přepážky (pro levé i pravé lanko)
- 5) Zvětšený otvor by měl zajišťovat volný chod lan skrze přepážku bez další kolize. Jako dostatečnou mezeru mezi lanem a plechem přepážky lez považovat cca 5mm.
- 6) Ostré hrany u nového otvoru je třeba zabrousit jemným pilníkem. Příklad hotového rozšíření:
